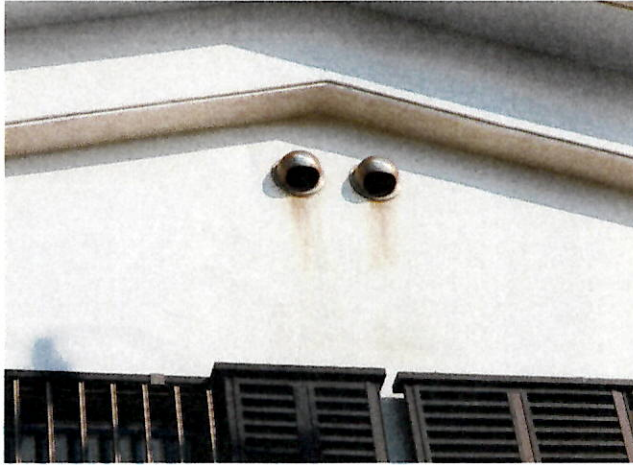
No	第7面
撮影日	令和2年1月10日
撮影場所	外壁(構造)②
備考	内壁に貫通していると思われるひび割れが確認された。

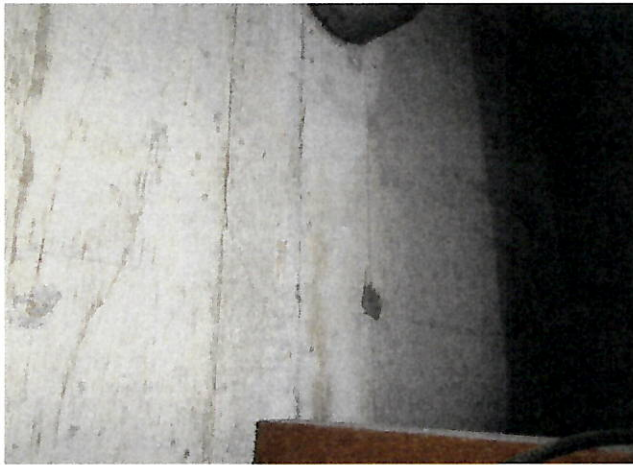
No	第10面
撮影日	令和2年1月10日
撮影場所	内壁(構造)③
備考	外壁に貫通していると思われるひび割れが確認された。

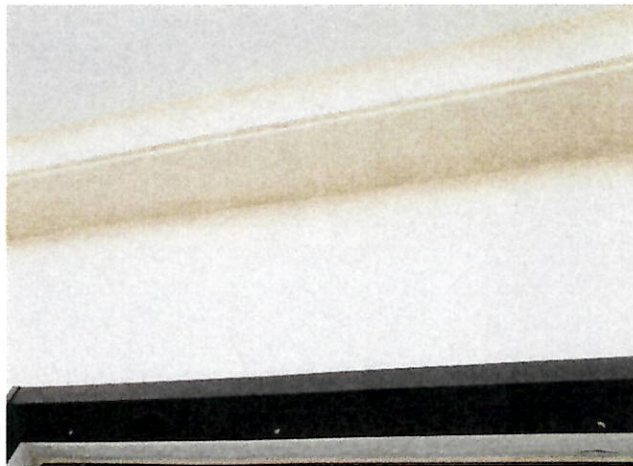
No	第7面
撮影日	令和2年1月10日
撮影場所	外壁(構造)④
備考	外壁(構造)において0.5mm以下の広範囲に及ぶクラックが確認された。

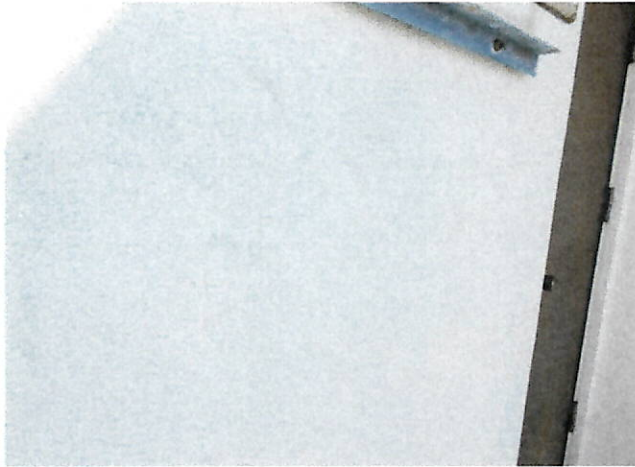
No	第7面
撮影日	令和2年1月10日
撮影場所	外壁⑤
備考	外壁にモルタルの浮によるひび割れが確認された。

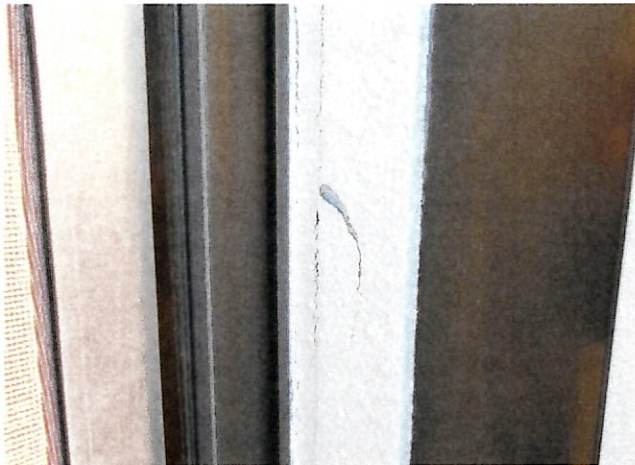
No	第7面
撮影日	令和2年1月10日
撮影場所	外壁⑦
備考	外壁にモルタルの浮によるひび割れが確認された。

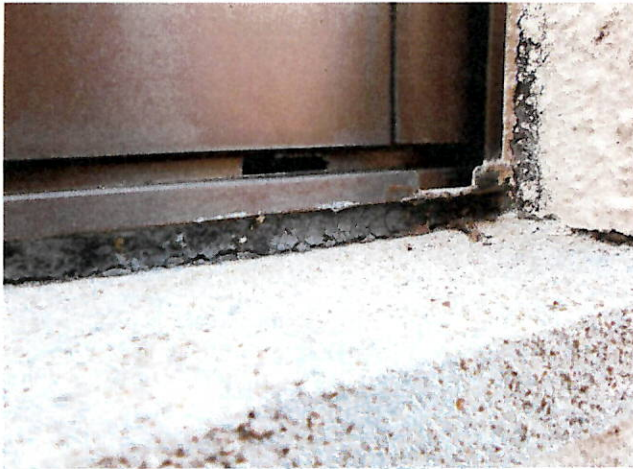
No	第13面
撮影日	令和2年1月10日
撮影場所	外壁(雨水)①
備考	サッシ廻りシーリングの劣化が確認された。

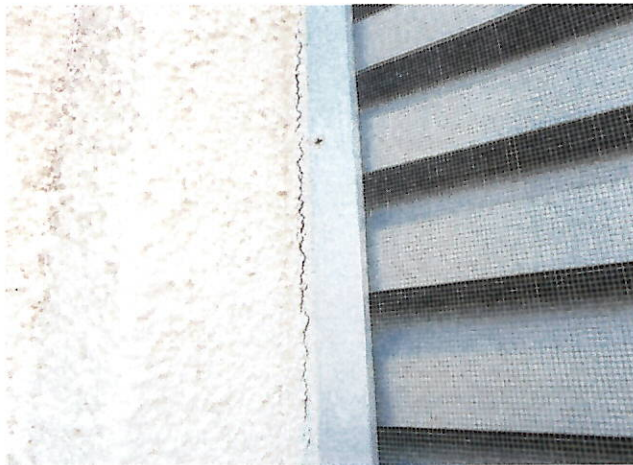
No	第13面
撮影日	令和2年1月10日
撮影場所	外壁(雨水)①
備考	サッシ廻りシーリングの劣化が確認された。

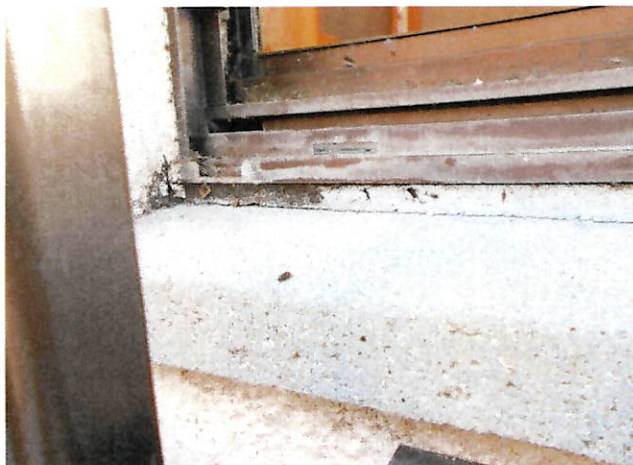
No	第13面
撮影日	令和2年1月10日
撮影場所	外壁(雨水)①
備考	サッシ廻りシーリングの劣化が確認された。

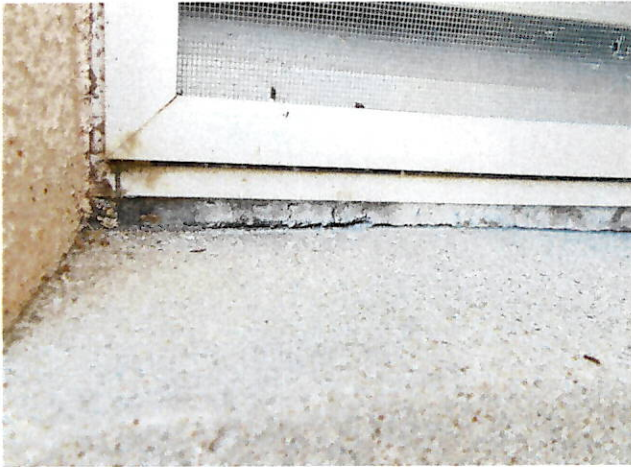
No	第13面
撮影日	令和2年1月10日
撮影場所	外壁(雨水)①
備考	サッシ廻りシーリングの劣化が確認された。

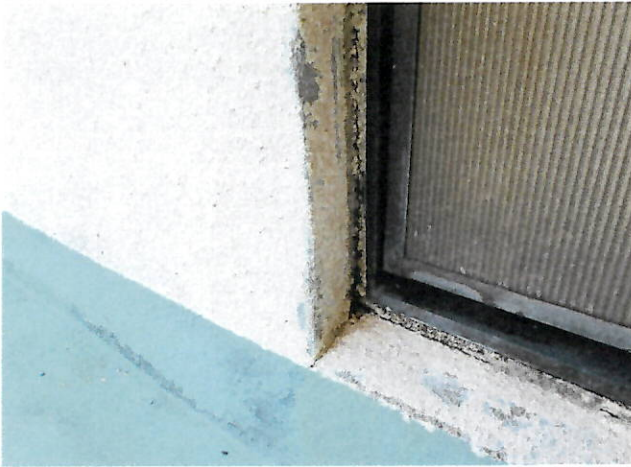
No	第13面
撮影日	令和2年1月10日
撮影場所	外壁(雨水)①
備考	サッシ廻りシーリングの劣化が確認された。

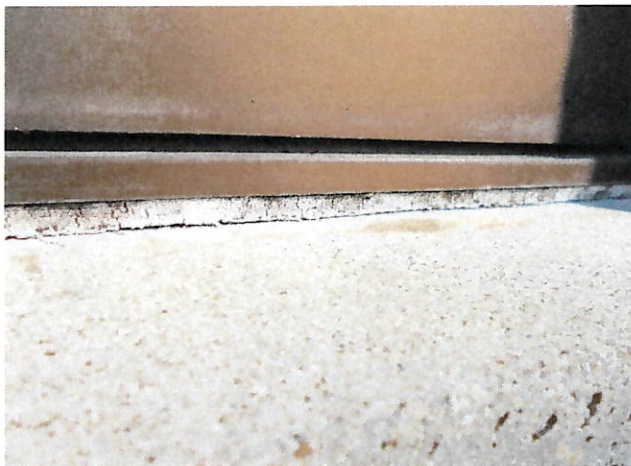
No	第13面
撮影日	令和2年1月10日
撮影場所	外壁(雨水)①
備考	サッシ廻りシーリングの劣化が確認された。

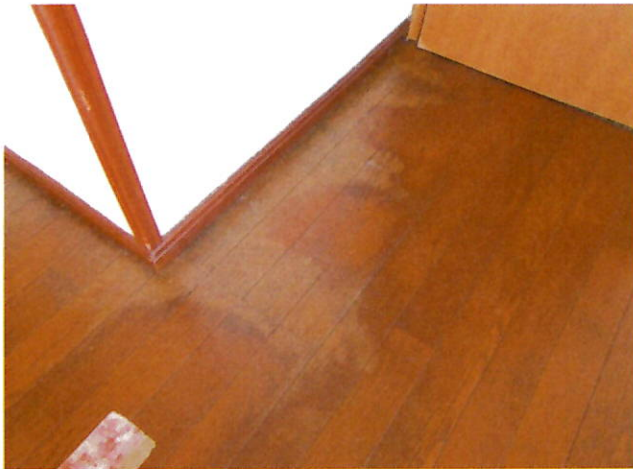
No	第17面
撮影日	令和2年1月10日
撮影場所	ユニットバス⑧
備考	給湯管の漏水による 水染みが確認された。

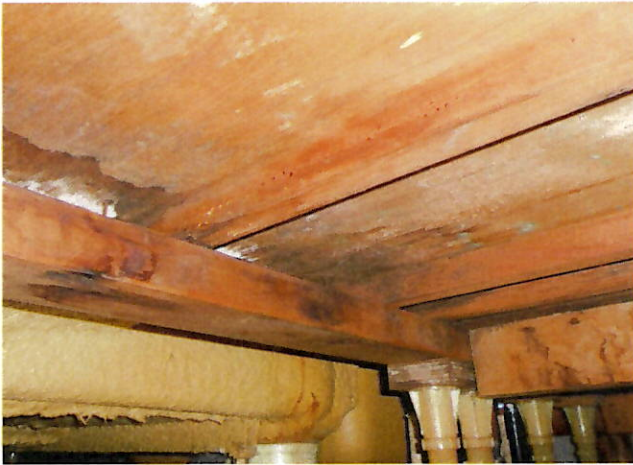
No	第17面
撮影日	令和2年1月10日
撮影場所	ユニットバス⑧
備考	給湯管の漏水による 水染みが確認された。

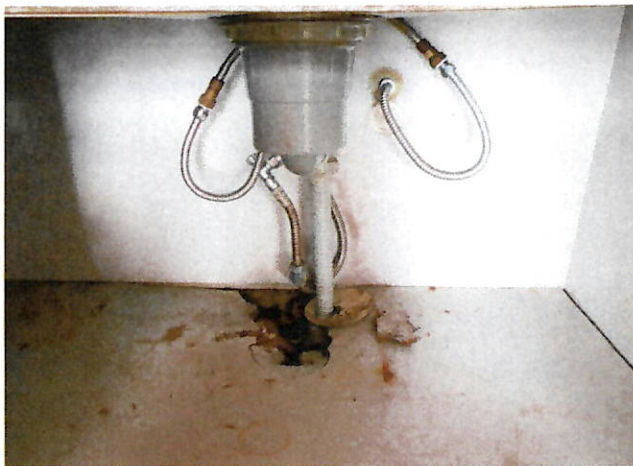
No	第17面
撮影日	令和2年1月10日
撮影場所	キッチン⑨
備考	排水管の漏水による 水染みが確認された。

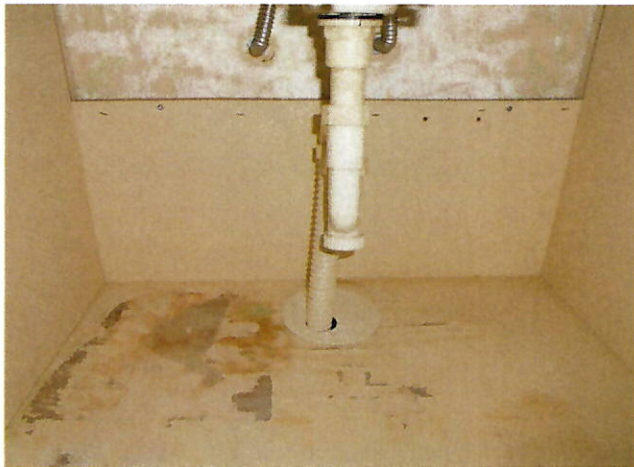
No	第17面
撮影日	令和2年1月10日
撮影場所	洗面台⑩
備考	排水管の漏水による 水染みが確認された。

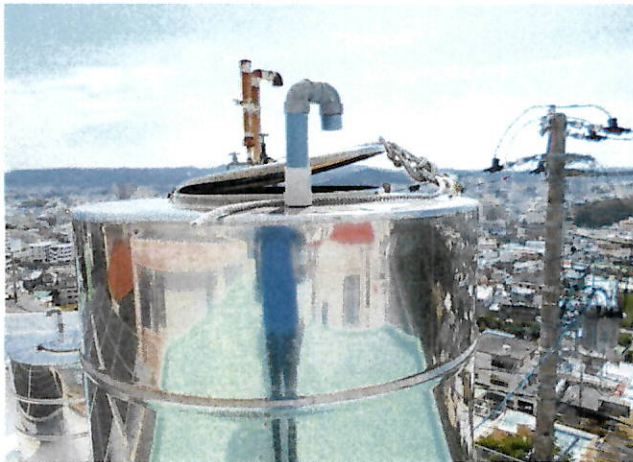
No	第17面
撮影日	令和2年1月10日
撮影場所	屋上タンク⑪
備考	屋上タンク蓋の破損が確認された。
